# 北海製罐株式会社小樽工場第3倉庫

## 劣化調査業務

## 劣化調査報告書

令和3年7月

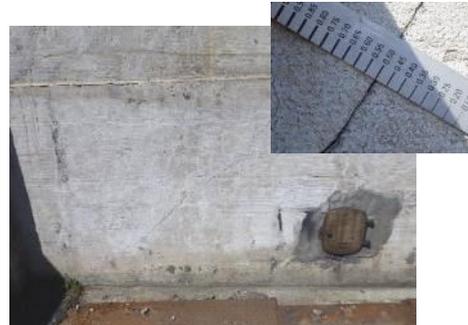
写真 2-5 ななめひび割れ (RC)

- RC 壁には、乾燥収縮等に起因するななめ方向に延びるひび割れが見られた。ひび割れ幅は「0.20～0.80mm 程度」であった。

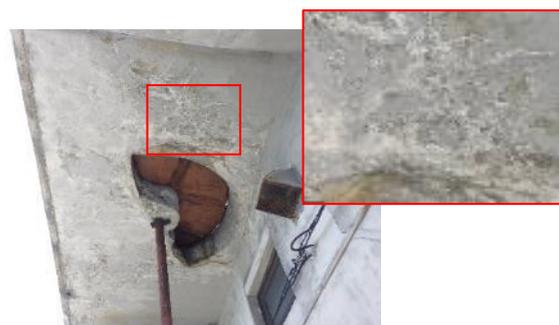
写真 2-7 マップ状のひび割れ (凍害)

- バルコニーの下面や外部梁には、冬季間の凍結融解に起因する「凍害」と推測されるマップ状のひび割れが見られた。

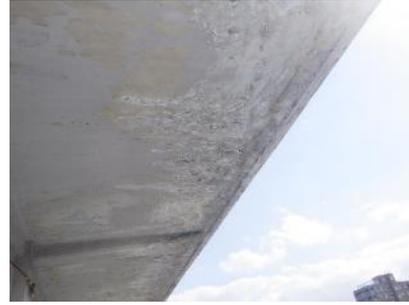
写真 2-8 エフロレッセンス

- 外壁に面したひび割れの多くに、漏水痕跡を示すエフロレッセンス<sup>1</sup>の析出が見られた。

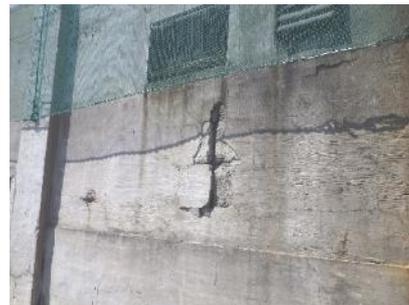
写真 2-9 断面欠損

- 外壁および梁には、経年劣化に伴う断面欠損が見られた。また、一部では鉄筋露出を伴う断面欠損も見られた。

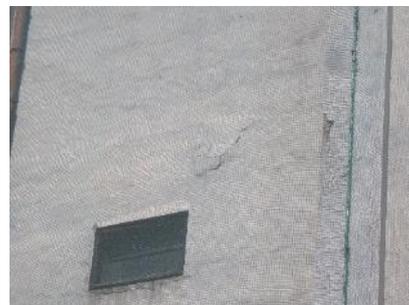
写真 2-10 浮き

- 断面欠損の周囲および外壁および梁には、経年劣化に伴うコンクリートの浮きが見られた。また、CB 壁の一部では、仕上げモルタルの浮きが見られた。

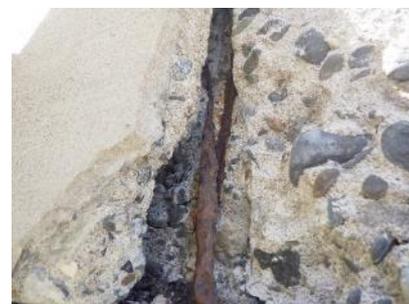
写真 2-11 鉄筋露出

- 断面欠損部では、かぶりコンクリートおよび CB の一部剥落により、鉄筋露出している箇所が見られた。
- 露出していた鉄筋の腐食は著しく、判定区分は「④～⑤」であった。

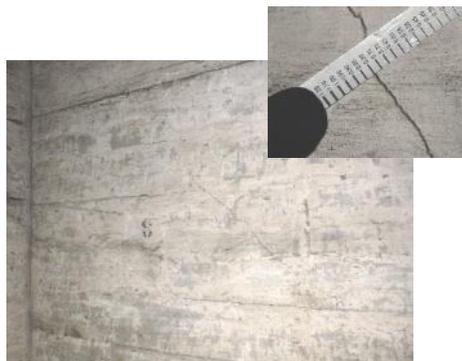
写真 2-12 ななめひび割れ (RC)

- RC 壁には、乾燥収縮等に起因するななめ方向に延びるひび割れが見られた。ひび割れ幅は「0.20～0.80mm 程度」であった。

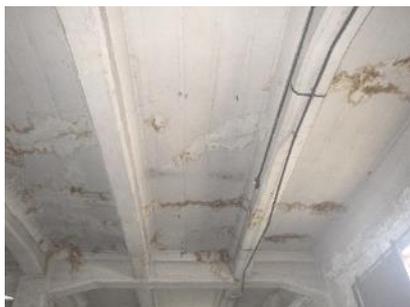
写真 2-13 スラブの劣化①

- 目視可能なスラブ下面 (天井面) は 3F～4F であった。その他の階についてはボード仕上げであり、目視できなかった。
- 目視可能なスラブ下面 (天井面) には、短辺方向 (Y 方向) に延びるひび割れが見られた。ひび割れの一部からは、漏水あとやエフロレッセンスの析出、錆汁の滲出が見られた。このひび割れは、ほとんどのスラブに発生しており、連続したひび割れであった。
- スラブ上面は仕上モルタルや塗装が施しており、それらのひび割れや摩耗、欠損等が見られた。

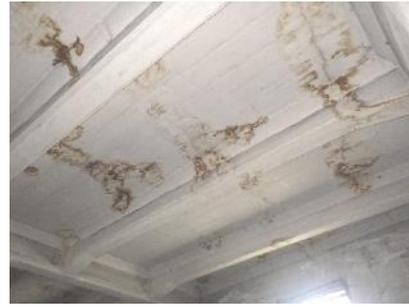
写真 2-16 エフロレッセンス

- 外壁に面したひび割れの多くに、漏水痕跡を示すエフロレッセンスの析出が見られた。また、4F のエフロレッセンスの析出は屋上防水の劣化に起因すると考えられる。

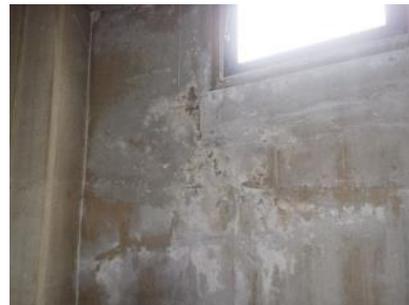
写真 2-17 漏水あと

- 外壁に面したひび割れや梁とCBとの界面、および窓枠などに、漏水痕跡を示すエフロレッセンスの析出が見られた。また、4F のエフロレッセンス付近の漏水痕跡は屋上防水の劣化に起因すると考えられる。

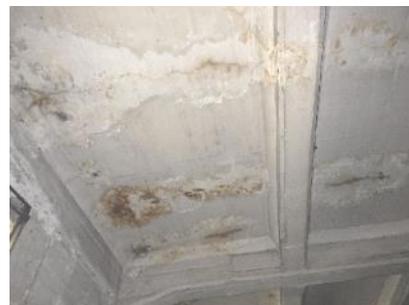
写真 2-18 錆汁

- スラブ下面のひび割れや外壁に面したCBに沿ったひび割れの一部からは、鉄筋の腐食が懸念される錆汁の滲出が見られた。

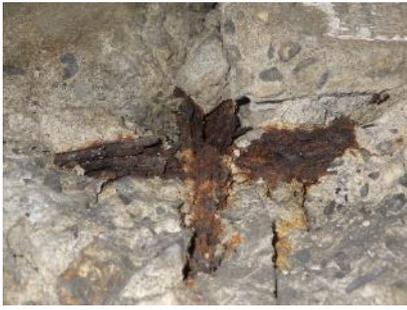
写真 2-21 鉄筋露出①

- 断面欠損部では、かぶりコンクリートおよびCBの一部が剥落し、鉄筋露出箇所が見られた。
- 露出していた鉄筋の腐食は著しく、判定区分は「④～⑤」であった。

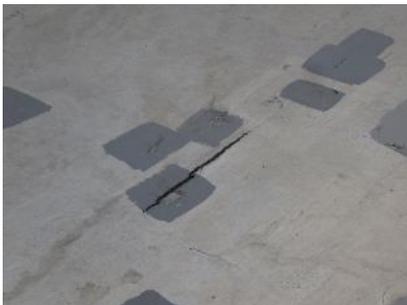
写真 2-23 防水劣化①

- 屋上防水は未補修部分と補修部分があり、それぞれの面積比はおおよそ「4（未補修）：6（補修済）」程度であった。
- 未補修部分については、防水層の切れや浮き等が散見される状態であり、防水機能が著しく低下していると推測できる。
- 補修済み部分については、防水層の切れはほとんど見られないが屋上階段部の防水層には大きな亀裂が生じていた。

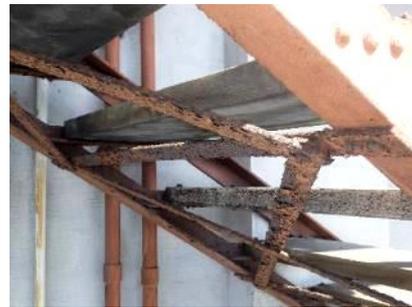
写真 2-27 階段の腐食

- 階段、手すり、シューター等には、経年による発錆および孔食、減耗が見られた。滞水しやすい箇所（扉の下側など）では腐食進行に伴う開口（孔）が見られた。

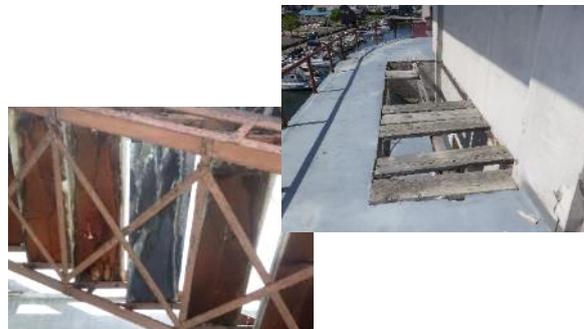
写真 2-30 木材の劣化

- 階段、シューターおよび開口閉塞に使用している木材に経年による腐朽が見られた。

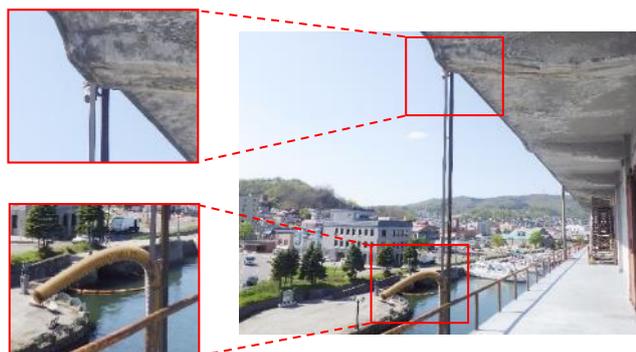
写真 2-31 排水ドレーン管の損傷

- バルコニー側の排水ドレーン管が損傷しており、正常な雨水処理を行えない状態であった。

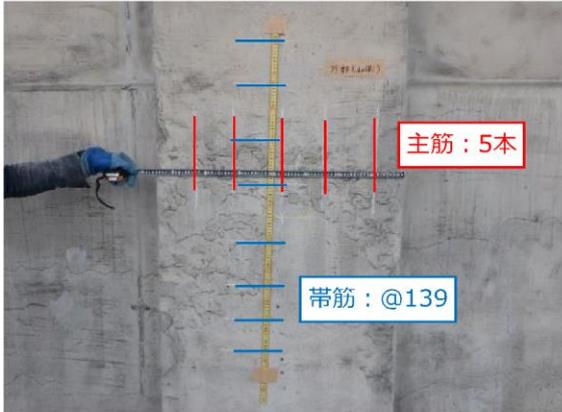
調査位置	仕上材		配筋状況				中性化深さ(mm)		
	種類	厚さ (mm)	種別・径		本数 ピッチ	被り厚さ (mm)	腐食 グレード	平均値	最大値
柱 (山側)	モルタル + 塗装	31	主筋	1 1/2"	5	42	②	33.8	51
			帯筋	5/16"	@139	34	③

<p>鉄筋径：5/16" (φ7.9) 被り厚さ：34mm</p> <p>鉄筋径：1 1/2" (φ38.1) 被り厚さ：42mm</p>
