# 北海製罐株式会社小樽工場第3倉庫

## 劣化調査業務

## 劣化調査報告書

令和3年7月

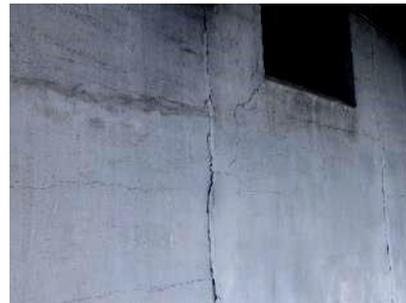
- CB 壁には、CB 目地に沿ったひび割れが見られた。ひび割れの一部では漏水あとやエフロレッセンスの析出が見られた。

写真 2-6 CB に沿ったひび割れ

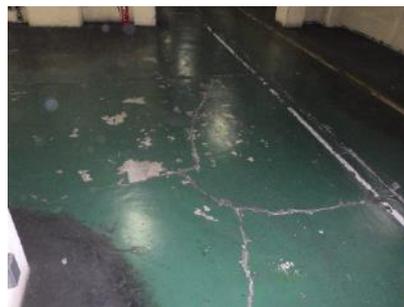
- 目視可能なスラブ下面 (天井面) は 3F～4F であった。その他の階についてはボード仕上げであり、目視できなかった。
- 目視可能なスラブ下面 (天井面) には、短辺方向 (Y 方向) に延びるひび割れが見られた。ひび割れの一部からは、漏水あとやエフロレッセンスの析出、錆汁の滲出が見られた。このひび割れは、ほとんどのスラブに発生しており、連続したひび割れであった。
- スラブ上面は仕上モルタルや塗装が施しており、それらのひび割れや摩耗、欠損等が見られた。

写真 2-14 スラブの劣化②

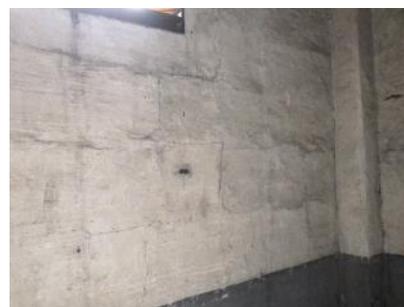
- CB 壁には、CB 目地に沿ったひび割れが見られた。ひび割れの一部では漏水あとやエフロレッセンスの析出が見られた。

写真 2-15 CB に沿ったひび割れ

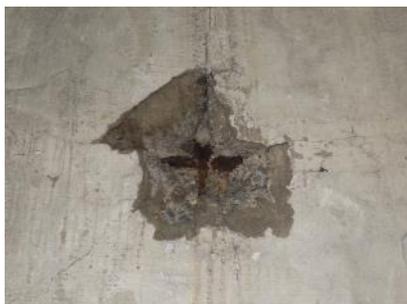
- 外壁および梁には、経年劣化に伴う断面欠損が見られた。また、一部では鉄筋露出を伴う断面欠損も見られた。

写真 2-19 断面欠損①

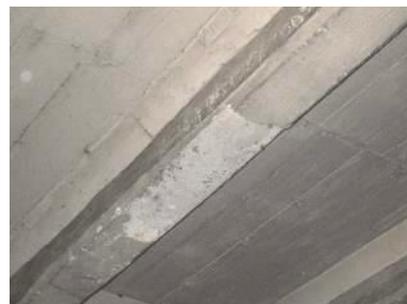
写真 2-20 断面欠損②

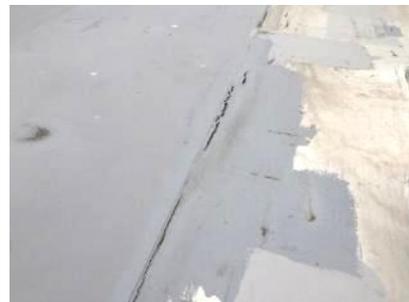
- 未補修部分と補修部の境界部で継ぎ目のシール切れが見られた。

写真 2-25 継ぎ目のシール切れ

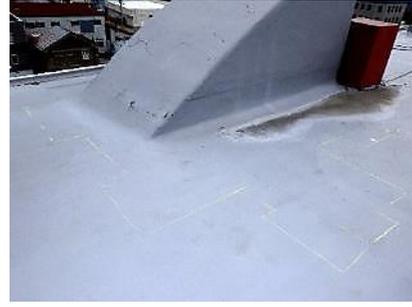
- 未補修部分には防水層の切れはあるものの浮きが生じている部分は見られなかった。しかし、補修部については防水層の浮きが散見された。

写真 2-26 防水層の浮き

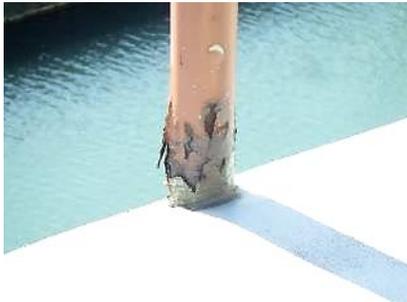
- 階段、手すり、シューター等には、経年による発錆および孔食、減耗が見られた。滞水しやすい箇所（扉の下側など）では腐食進行に伴う開口（孔）が見られた。

写真 2-28 手すりの腐食

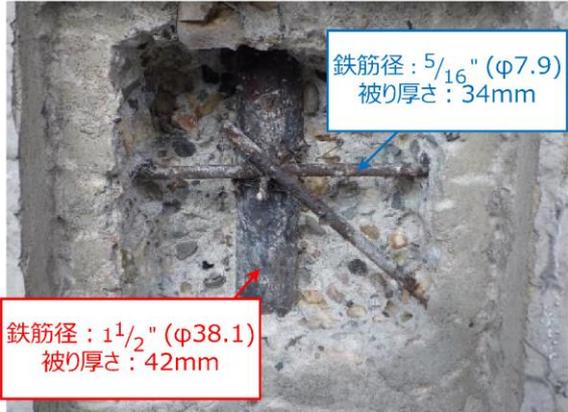
調査位置	仕上材		配筋状況				中性化深さ(mm)		
	種類	厚さ (mm)	種別・径		本数 ピッチ	被り厚さ (mm)	腐食 グレード	平均値	最大値
柱 (山側)	モルタル + 塗装	31	主筋	1 1/2"	5	42	②	33.8	51
			帯筋	5/16"	@139	34	③

<p>鉄筋径：5/16" (φ7.9) 被り厚さ：34mm</p> <p>鉄筋径：1 1/2" (φ38.1) 被り厚さ：42mm</p>

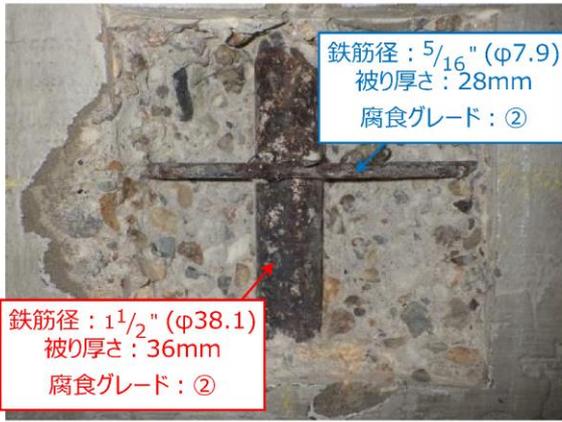
調査位置	仕上材		配筋状況				中性化深さ(mm)		
	種類	厚さ(mm)	種別・径		本数 ピッチ	被り厚さ (mm)	腐食 グレード	平均値	最大値
内部	モルタル	3	主筋	1 1/2"	5	36	②	71.3	74
			帯筋	5/16"	@157	28	②

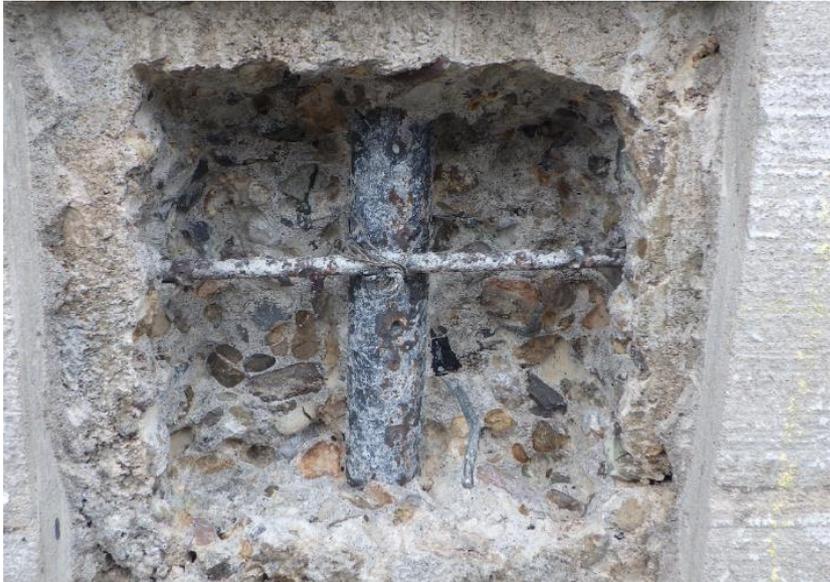
作業状況写真No.13

鉄筋探査状況  
海側

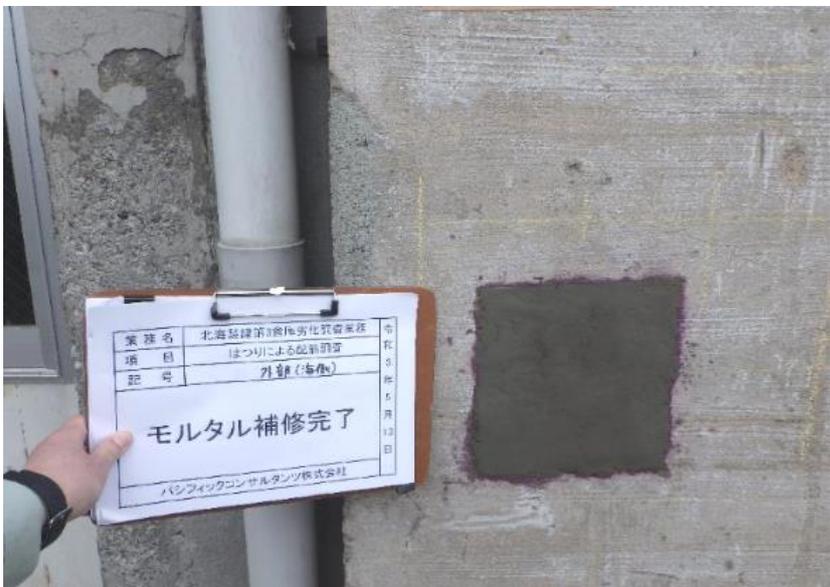
作業状況写真No.14

調査位置	仕上材		配筋状況				中性化深さ(mm)		
	種類	厚さ(mm)	種別・径	本数 ピッチ	被り厚さ (mm)	腐食 グレード	平均値	最大値	
柱(海側)	モルタル	20	主筋	1 1/4"	5	41	①	4	9
			帯筋	5/16"	@144	32	①

はつり面  
海側

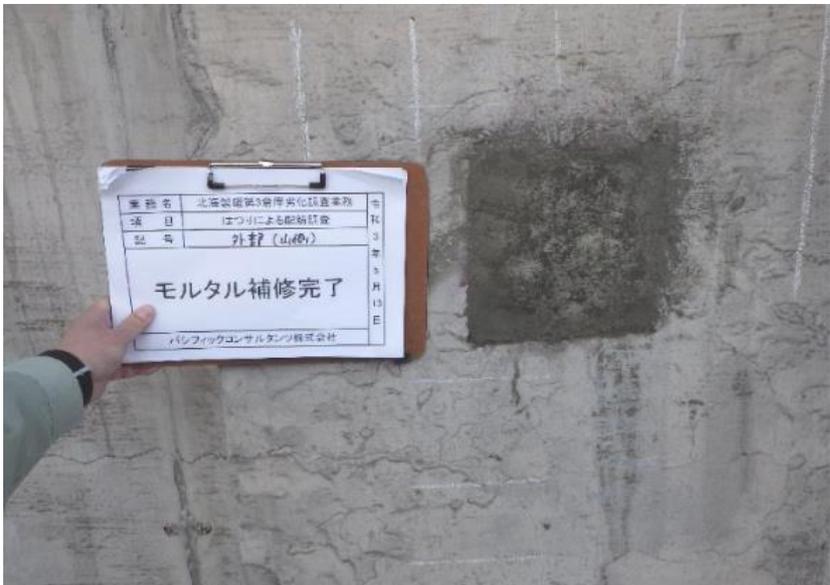
作業状況写真No.17

はつり面  
山側

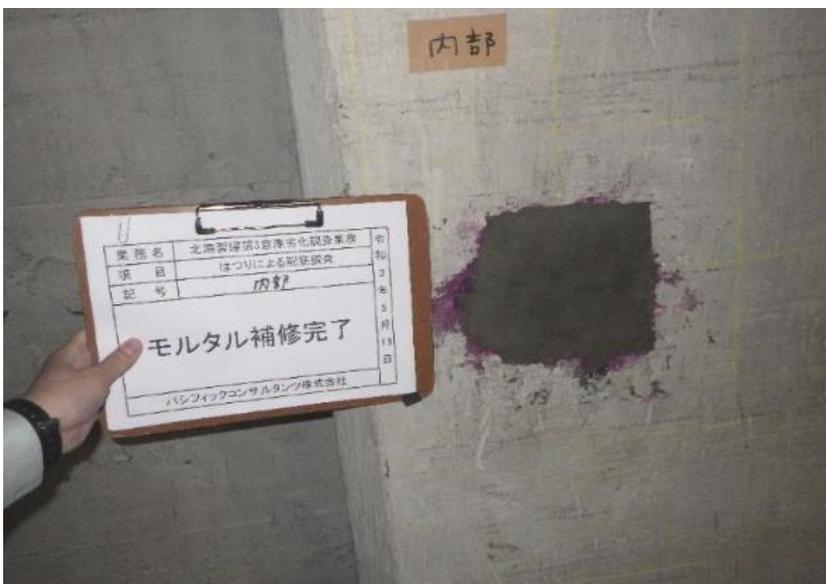
作業状況写真No.20

はつり面  
内部

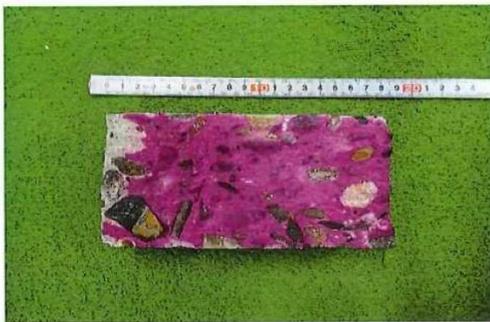
構造物の名称	壁	
供試体の番号	1	
採取位置	外部（海側）	
測定位置	筒元	筒先
欠損量 (mm)	—	—
中性化深さ 最大値 (mm)	19.0	—
〃 平均値 (mm)	13.3	—
薄赤紫色に呈色した部分の有無	無	—

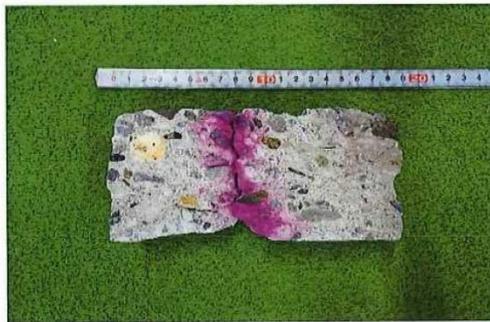
構造物の名称	壁	
供試体の番号	2	
採取位置	外部（山側）	
測定位置	筒元	筒先
欠損量 (mm)	—	—
中性化深さ 最大値 (mm)	66.2	—
〃 平均値 (mm)	60.0	—
薄赤紫色に呈色した部分の有無	有	—

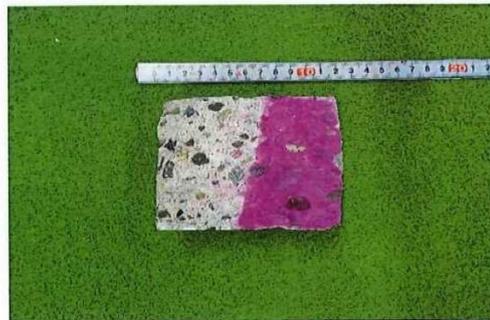
構造物の名称	壁	
供試体の番号	3	
採取位置	内部	
測定位置	筒元	筒先
欠損量 (mm)	—	—
中性化深さ 最大値 (mm)	57.6	—
〃 平均値 (mm)	51.5	—
薄赤紫色に呈色した部分の有無	無	—
